OPIS PRZEDMIOTU ZAMÓWIENIA

Przedmiotem zamówienia jest wykonanie robót budowlanych związanych z wykonaniem zadania pn.: „Remont mostu drogowego w ciągu drogi powiatowej Nr 2305R Smolnik-Zatwarnica w m. Sękowiec.”

Przedmiot zamówienia obejmuje wykonanie robót mostowych w zakresie wykonania remontu pomostu drewnianego obiektu nr JNI 35000136 w km 11+107 .

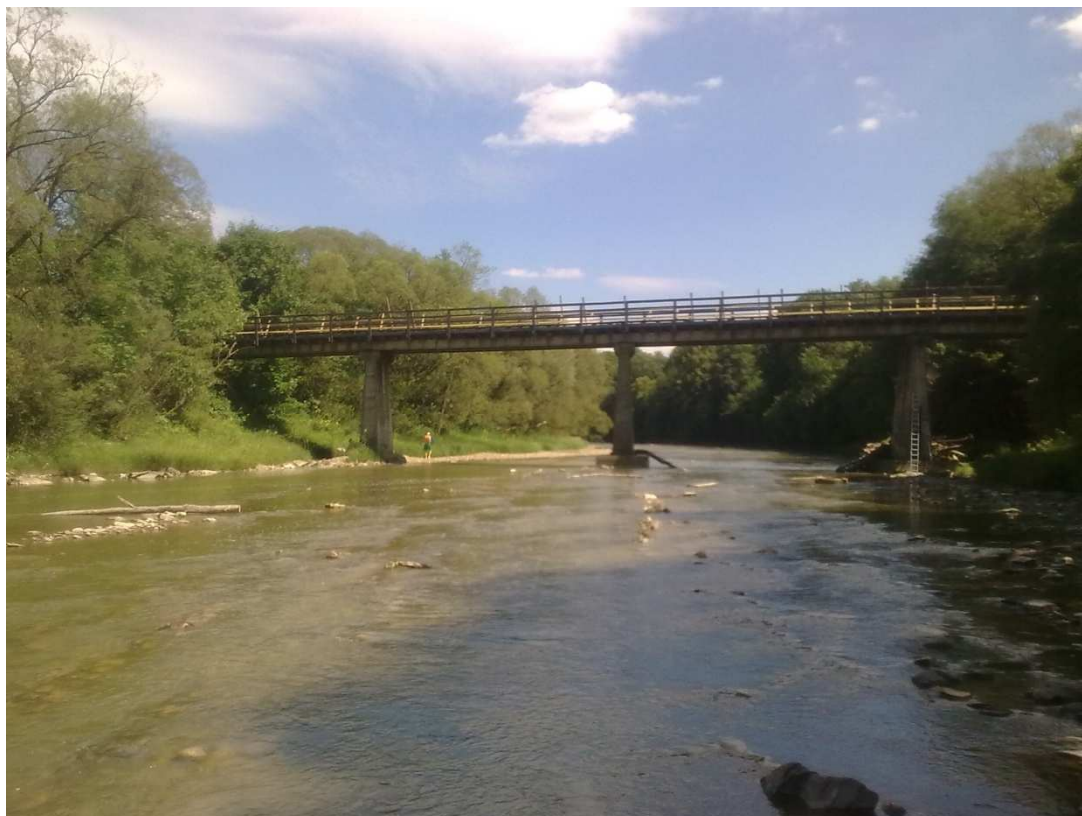
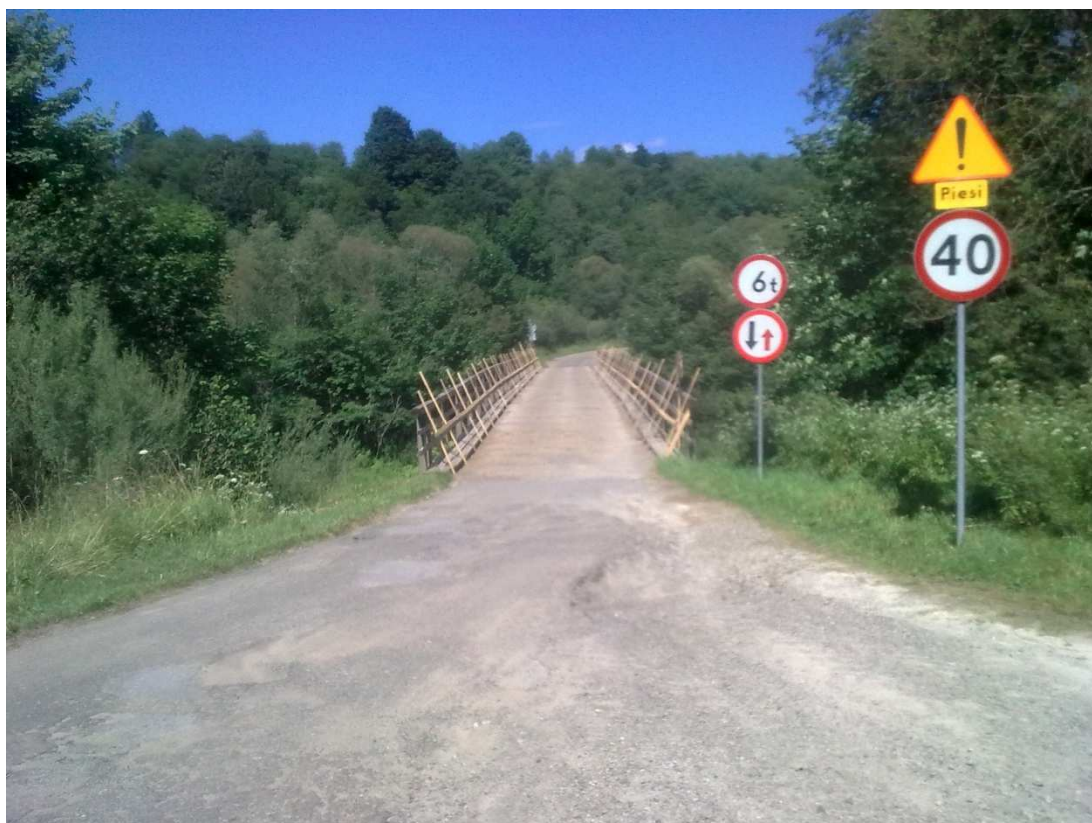
Deski dyliny górnej są w znacznym stopniu zniszczone włącznie z ich całkowitym lokalnie brakiem i odsłoniętym pokładem dolnym. Występujące zniszczenia są efektem mechanicznego zużycia materiału drzewnego związanego z funkcjonowaniem obiektu. Zjawisko to zagraża bezpieczeństwu pracy obiektu, gdyż w lokalnie słabych miejscach rozkład naprężeń jest nieprawidłowy i występują niekontrolowane obciążenia dynamiczne związane z nierównościami nawierzchni.

Obecnie chodniki z balustradami są wyłączone z ruchu poprzez zastosowanie zastaw z listew drewnianych uniemożliwiających wejście na chodniki przez pieszych. Element ten traktowany jest jako zabieg doraźny, gdyż obecnie ruch pieszych odbywa się jezdnią mostu, co nie gwarantuje należytego jego bezpieczeństwa, a stan techniczny chodników z balustradami nie gwarantuje odpowiedniej stabilności w przypadku uderzenia bocznego przez pojazd poruszający się po moście.

Widok na nawierzchnie mostu oraz zastawy z listewek drewnianych

Pomost drewniany zaleca się wymienić w całości na nowy.

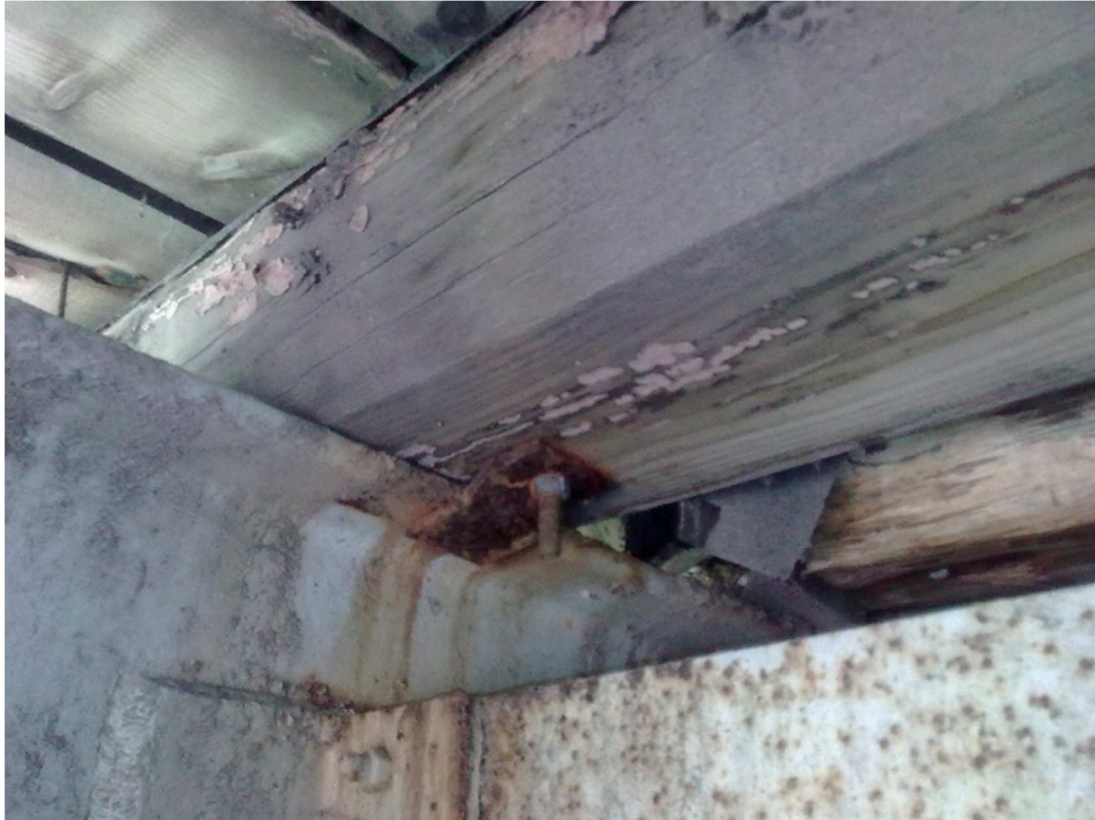
Łączniki pomiędzy poprzecznicy drewnianymi, a dźwigarami głównymi objęte są korozją powierzchniową w znacznym stopniu.

Korozja łączników pomiędzy dźwigarami, a poprzecznicami drewnianymi

Jako element główny przewidziano wykorzystanie istniejących dźwigarów stalowych NP550. Po ich zdemontowaniu należy je ponumerować (w celu uniknięcia pomyłki przy ponownym montażu w to samo miejsce) a następnie odrestaurować poprzez oczyszczenie strumieniowo-cierne i wykonanie nowych zabezpieczeń antykorozyjnych. Z uwagi na występujące ugięcie belek zaleca się przy ponownym montażu ich odwrócenie. W przypadku pozostawienia belek tak, jak w stanie istniejącym w rejonie podparć należy koniecznie dospawać nakładki na pasy dolne z uwagi na zainwentaryzowaną korozję wżerową. Przy obróceniu belek zabieg ten nie jest bezwzględnie konieczny, ale wskazany. Po montażu belek ponownie należy zamocować stężenia z wyremontowanych ceowników C240.

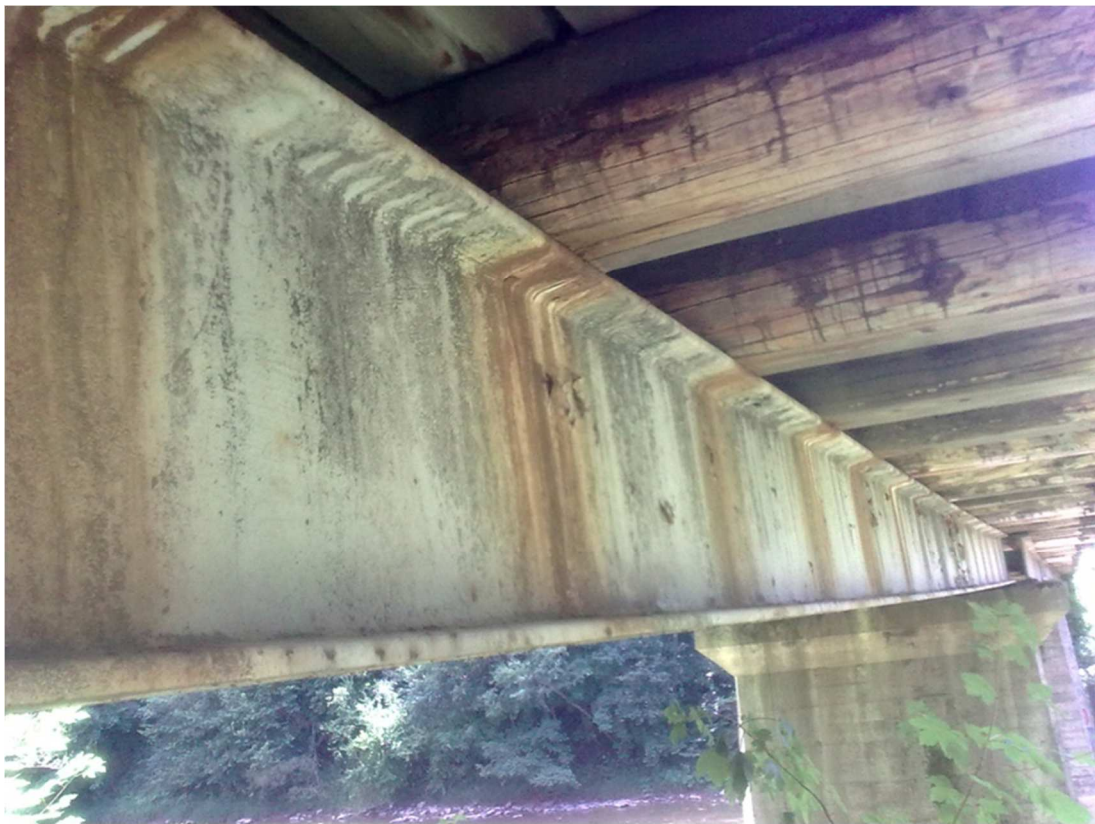
Dźwigary główne wykazują oznaki korozji – w większości jest to korozja powierzchniowa, lecz w obrębie łożysk występuje korozja wżerowa. Ponadto widoczne jest ugięcie belek w każdym przęsle.

dźwigarów głównych oraz korozja powierzchniowa

Ugięcie
